# **ANEXO 19: ESTUDIOS ARQUEOLÓGICOS**

## **ESTUDIO DE IMPACTO AMBIENTAL**

Interconexión eléctrica España-Francia por el  
Golfo de Bizkaia

**INFORME DE IMPACTO SOBRE EL PATRIMONIO CULTURAL  
DEL PROYECTO INTERCONEXIÓN ELÉCTRICA GOLFO DE  
BIZKAIA.**

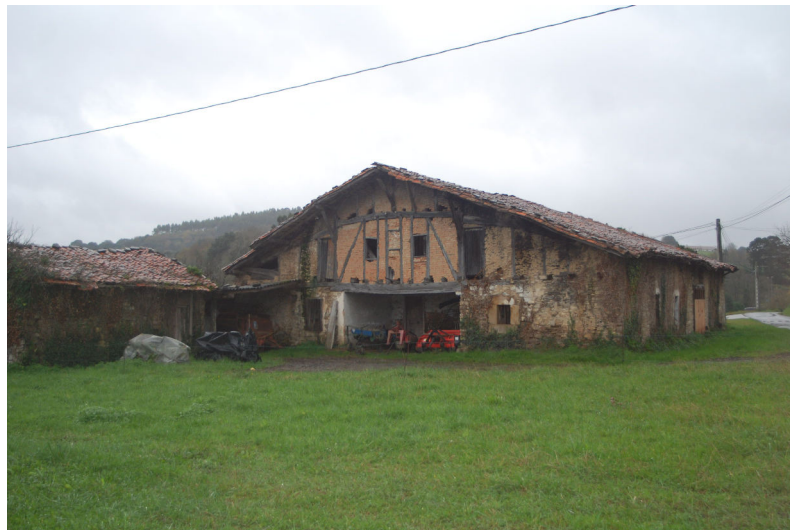
**Nº:** 1.

**Descripción:** Caserío de soportal con entramado de madera en la fachada y cubierta apeada en jabalcones. Parece conservar la estructura original de madera. En la fachada se conserva un vano de factura antigua.

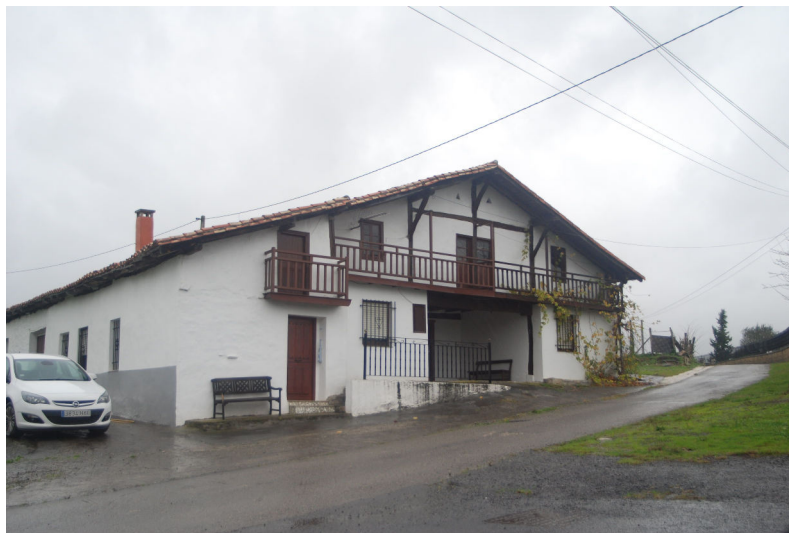
**Nº:** 2.

**Descripción:** Caserío de entramado de madera y cubierta a dos aguas, que parece conservar buena parte de la estructura original de madera. En la fachada dispone de un balcón corrido.

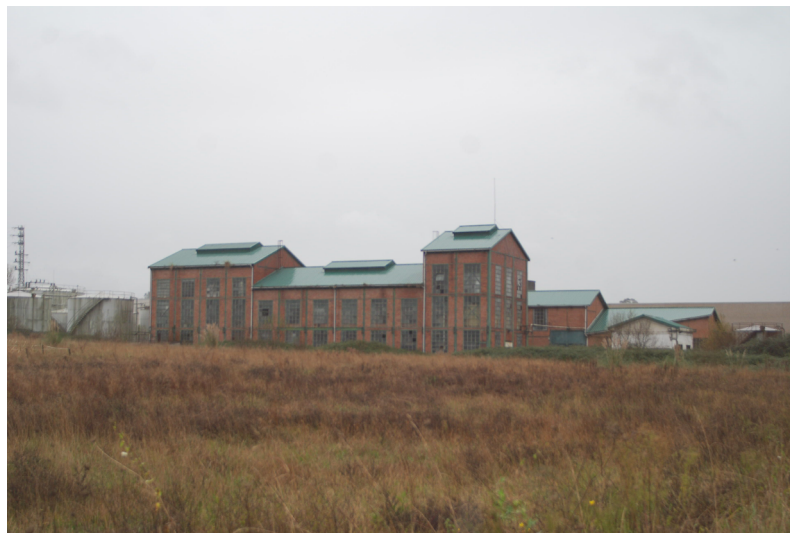
**Nº:** 3.

**Descripción:** Complejo fabril formado por varias naves rectangulares realizadas con ladrillo a cara vista. Se trata de una construcción industrial muy característica de mediados del siglo XX, que ha llegado en buen estado de conservación hasta nuestros días.

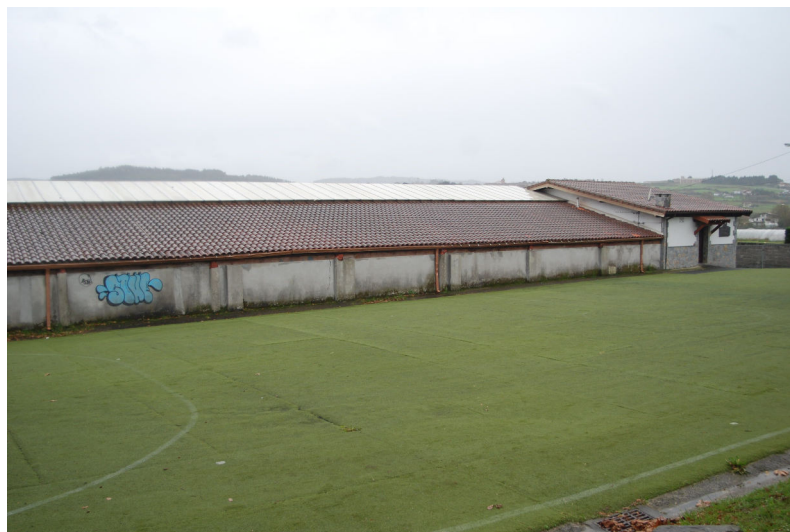
**Nº:** 4.

**Descripción:** Edificio de planta rectangular con base de cantos rodados y cubierto con tejado a dos aguas sustentado en vigas de madera. En él se llevan a cabo las pruebas de arrastre de piedra.

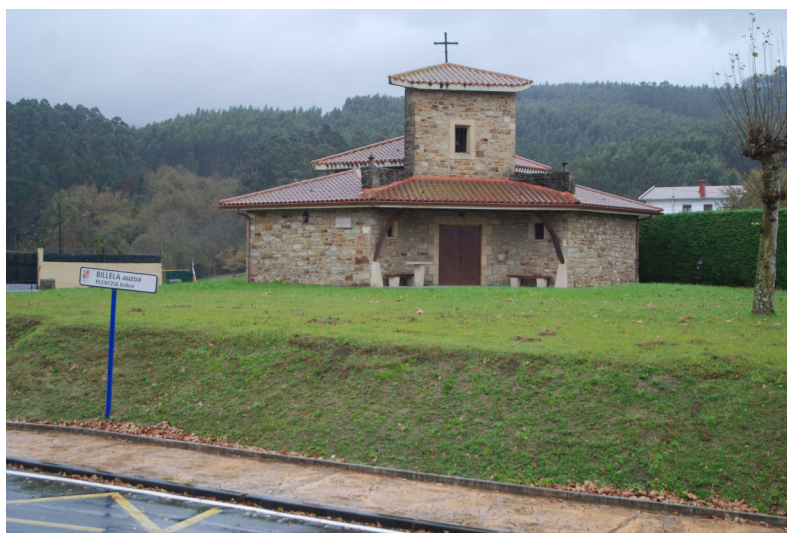
**Nº:** 5.

**Descripción:** La actual ermita fue reconstruida 1973, reaprovechando algunos elementos originales de una antigua ermita desaparecida, que se ubicaba a 10 m de la actual. La ermita original ya aparece citada en un documento del año 1513 por lo que es probable que su origen sea medieval.

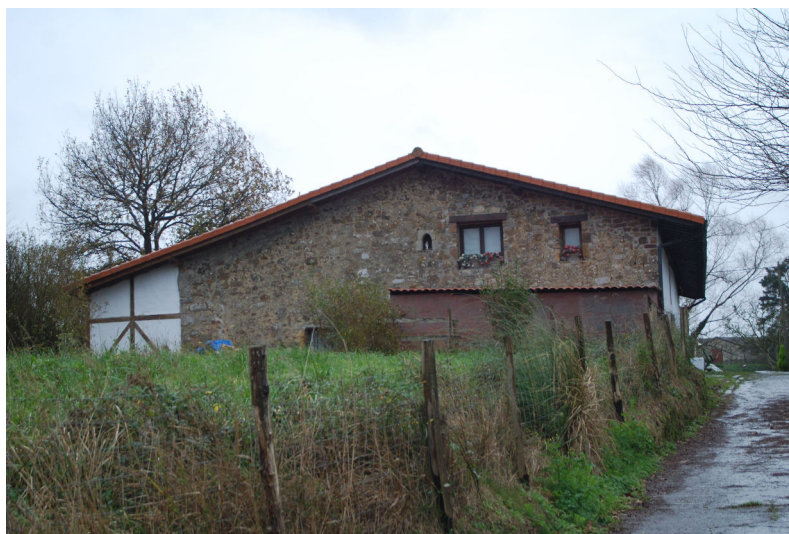
Nº: 6.

**Descripción:** Caserío de mampostería encalada y sillería en los esquinales y vanos. Es de planta rectangular, dos alturas y cubierta a cuatro aguas. En la fachada principal tiene un soportal con dintel de madera. En la fachada noroeste se abre un pequeño vano de medio punto y en la trasera un arco apuntado monolítico. Además, conserva un doble horno exento.

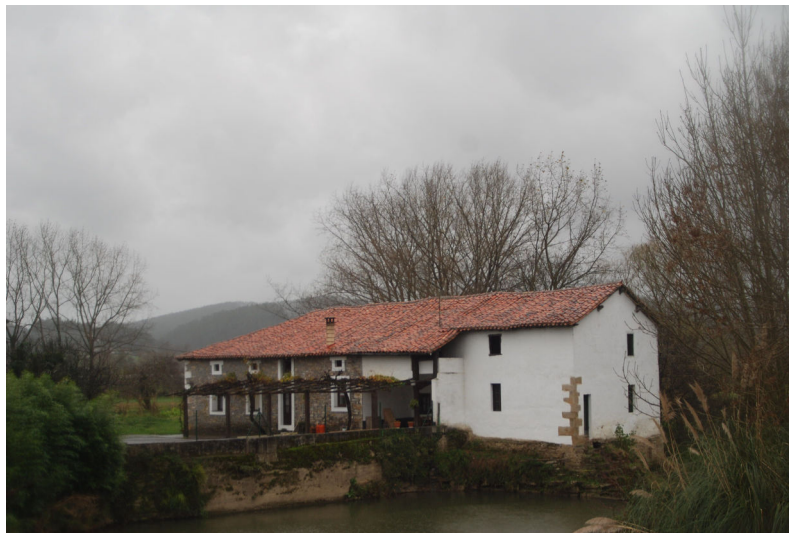
**Nº:** 7.

**Descripción:** Molino hidráulico construido sobre el río Butrón. Destaca por la arquería inferior de las fachadas zaguera y derecha. Dispone de cuatro pares de muelas.

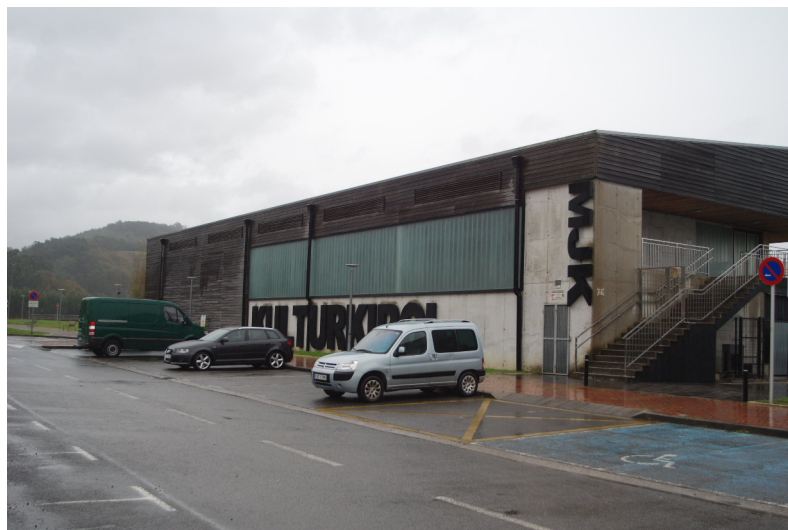
**Nº:** 8.

**Descripción:** Edificio empleado tradicionalmente para las pruebas de arrastre de piedra. El edificio catalogado se encontraba junto a la BI-2120, pero tras las obras de remodelación de este vial fue trasladado al complejo deportivo-cultural municipal, en una zona próxima.

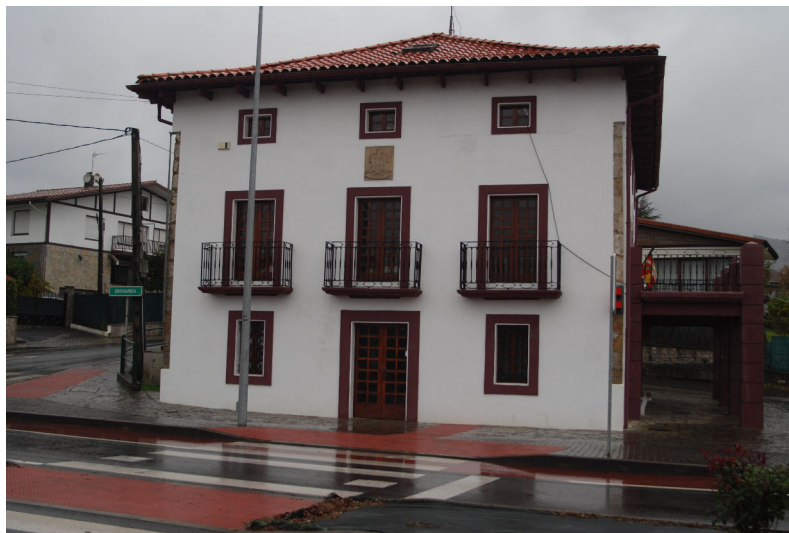
**Nº:** 9.

**Descripción:** Edificio de estilo historicista de tradición neoclásica, con apenas ornamentación en sus fachadas. Tiene planta rectangular con cubierta a cuatro aguas y presenta tres alturas, incluyendo el desván y la planta baja.

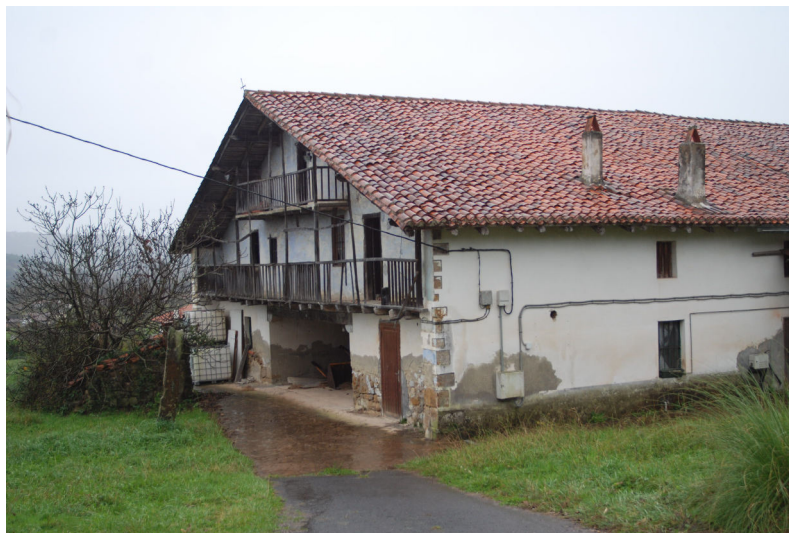
**Nº:** 10.

**Descripción:** Caserío de soportal de grandes dimensiones y que se encuentra en un buen estado de conservación. Destaca en la fachada una doble balconada de madera.

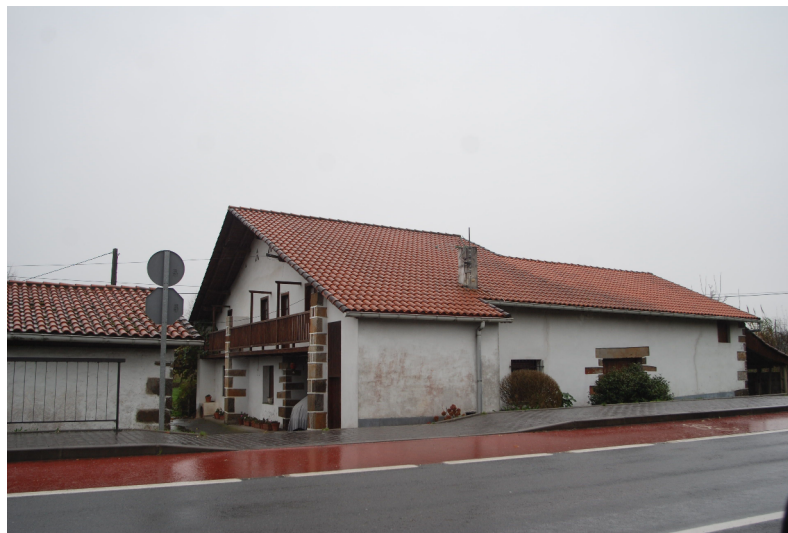
**Nº:** 11.

**Descripción:** Sencillo edificio de planta rectangular, con dos alturas y con el tejado a dos aguas. Conserva el potro de herrar, de madera. En la parte posterior del mismo se encuentra la fragua.

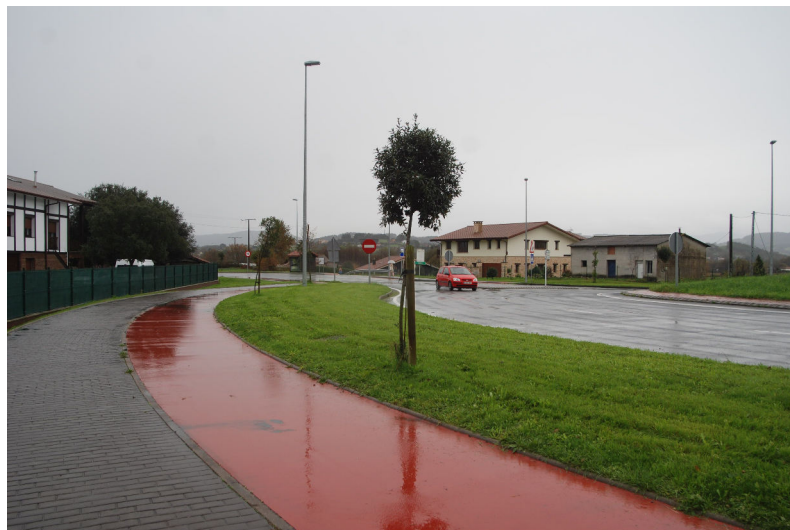
Nº: 12.

**Descripción:** Desaparecido. Se trataba de un caserío de soportal con pie derecho sobre el que apoyaba la viga carrera. No tenía vanos salvo en la zona zaguera. En 2013 fué excavado con metodología arqueológica con motivo de las obras de ampliación de la carretera BI-2120. Posteriormente fue demolido para la ejecución de la actual rotonda de la carretera.

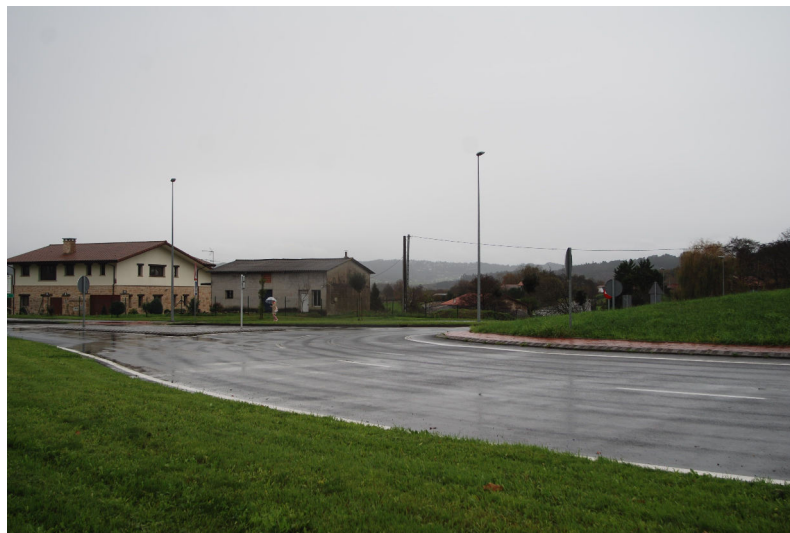
**Nº:** 13.

**Descripción:** Desaparecido. Se trataba de un caserío de soportal, con vanos en los laterales y cubierta a dos aguas. Fue desmantelado durante las obras de ejecución de la actual rotonda de la carretera BI2120.

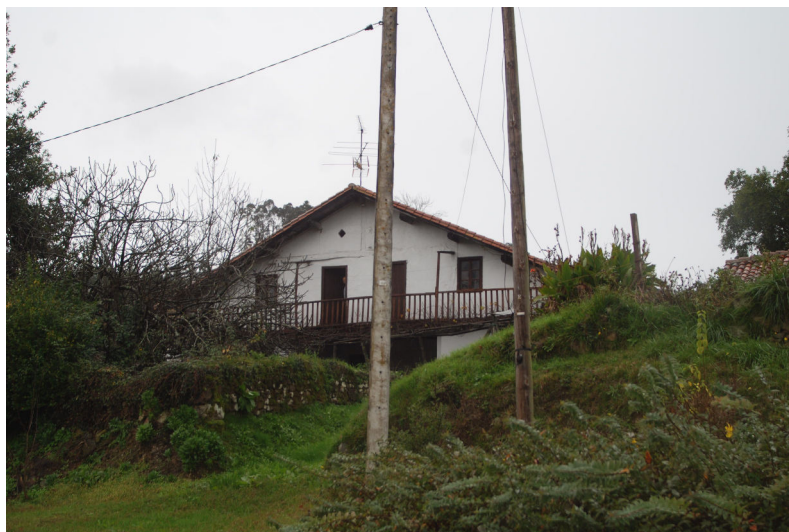
**Nº:** 14.

**Descripción:** Caserío tradicional con soportal sobre el que se abre un balcón corrido de madera. Es de planta rectangular con el tejado a dos aguas.

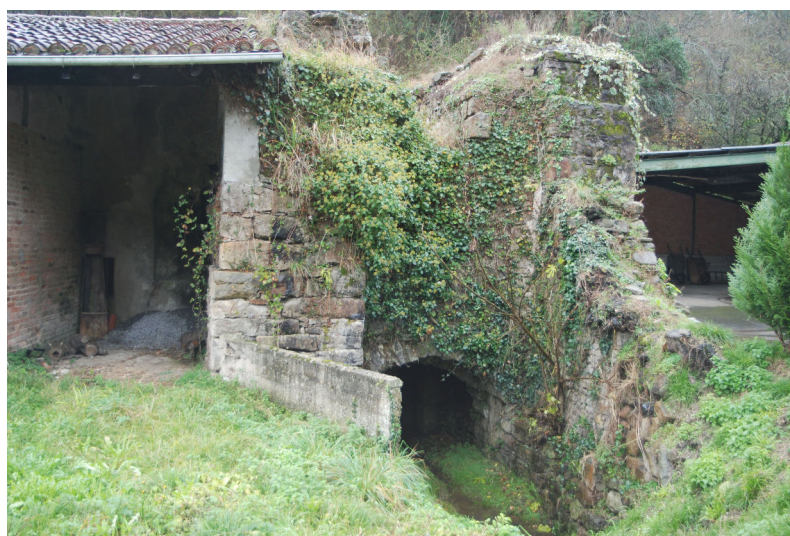
**Nº:** 15.

**Descripción:** Antigua ferrería hidráulica que también tuvo su uso como molino. El edificio es de planta sencilla, rectangular. En origen disponía de una presa y un canal de captación de agua, que en la actualidad se encuentran soterrados.

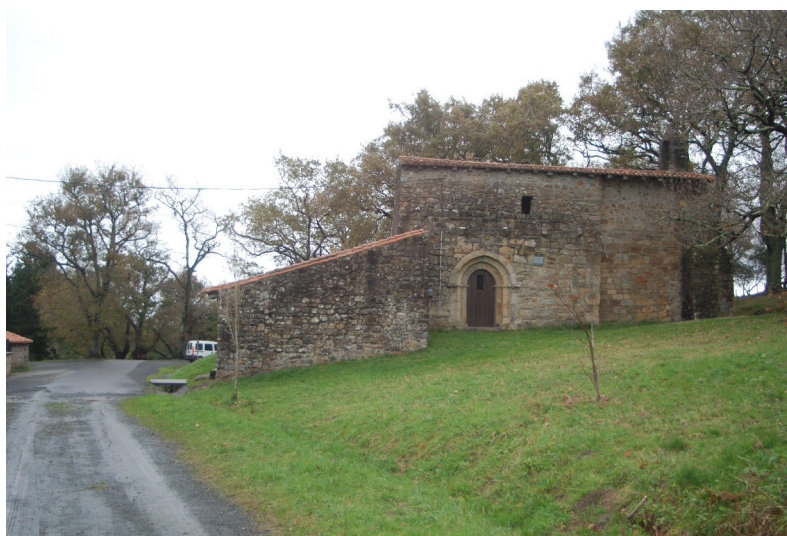
Nº: 16.

**Descripción:** Pequeña ermita de origen medieval que fue construida en mampostería. Presenta una única nave rectangular con el ábside también rectangular, cubierto con una bóveda de cañón apuntada. En el interior destaca el arco triunfal, apuntado y doblado, con capiteles rudos decorado con motivos vegetales.

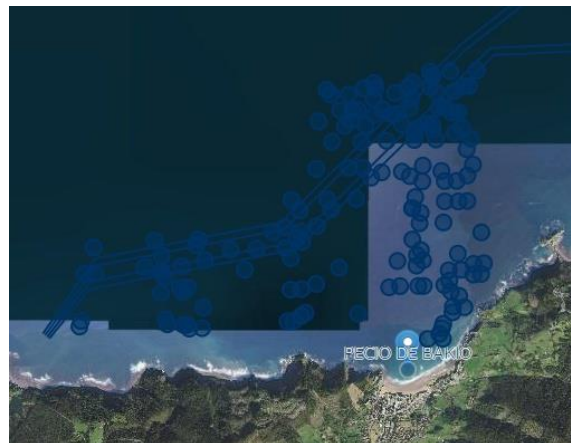
**Figura 4. Posición del pecio de Bakio, dentro de la ensenada, en relación al trazado del cableado.**  
**Fuente: Visor GeoEuskadi con añadidos del autor.**

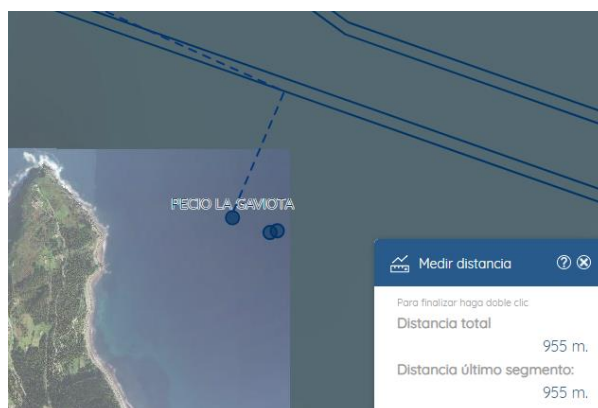
**Figura 6. Situación del pecio de La Gaviota respecto del cabo de Matxitxako (a la izda) y el cableado (arriba). Fuente GeoEuskadi con añadidos del autor.**

2. Pecio de La Gaviota<sup>6</sup>. Éste se encontró en las labores geofísicas de la instalación de un nuevo gaseoducto para la plataforma de gas La Gaviota, frente a la costa de Bermeo. Sin embargo, la distancia de éste al cableado es de más de 950 mts por lo que la afección al mismo es nula. Además, parece que es un pecio contemporáneo y metálico<sup>7</sup>.

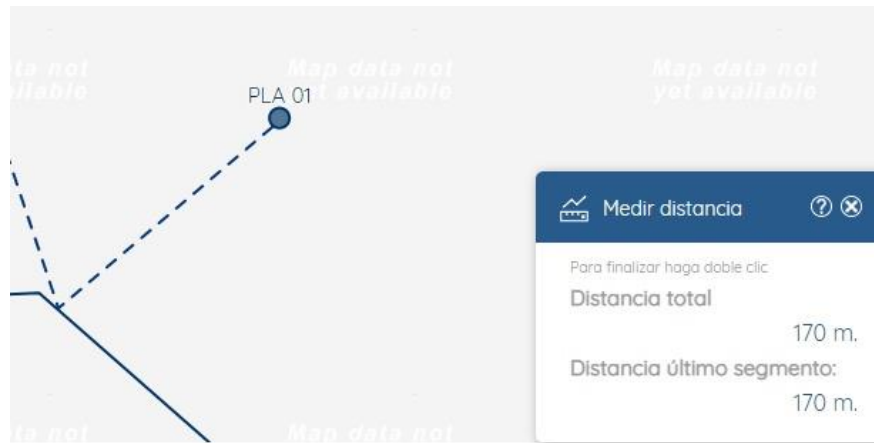
**Figura 8. Situación del resto PLA 01 respecto al cableado. Fuente GeoEuskadi con añadido del autor.**

Yacimiento PLA 01: éste es uno de los que aparece en la base de datos del Gobierno Vasco. La distancia al mismo es mayor de 160 metros por lo que si el cableado no ha de cambiar de posición, la afección es nula.

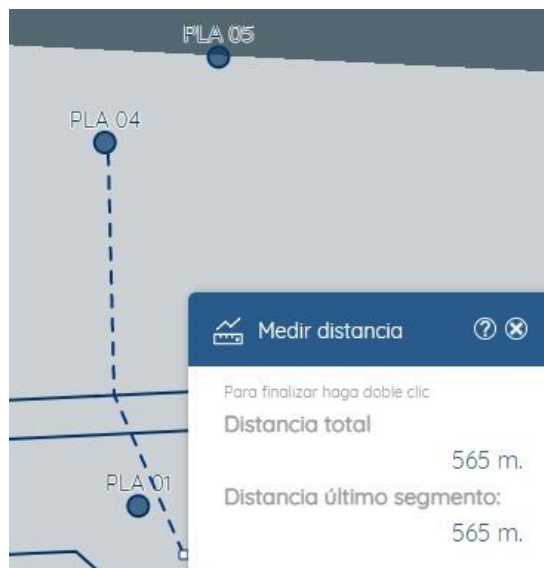
**Figura 9. Situación del resto PLA 04 respecto al cableado. Está claro que el resto PLA 05 estará aún más alejado del cableado. Fuente GeoEuskadi con añadido del autor.**

3. Yacimiento PLA 04: éste es uno de los que aparece en la base de datos del Gobierno Vasco. La distancia al mismo es mayor de 550 metros por lo que si el cableado no ha de cambiar de posición, la afección es nula.

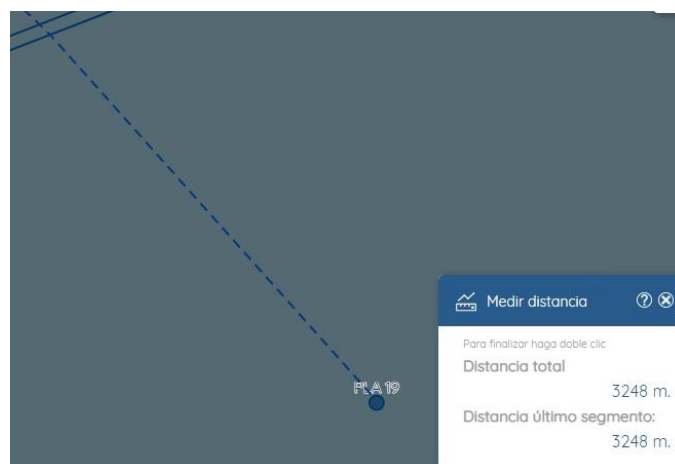
**Figura 13. Situación del resto PLA 19 respecto al cableado. Fuente GeoEuskadi con añadido del autor.**

7. Yacimiento PLA 19: este resto que parece identificarse con un submarino alemán, y por tanto es uno de los restos sumergidos más significativos, se encuentra a una distancia considerable (cerca de 3500 metros) como para que pueda verse afectado.

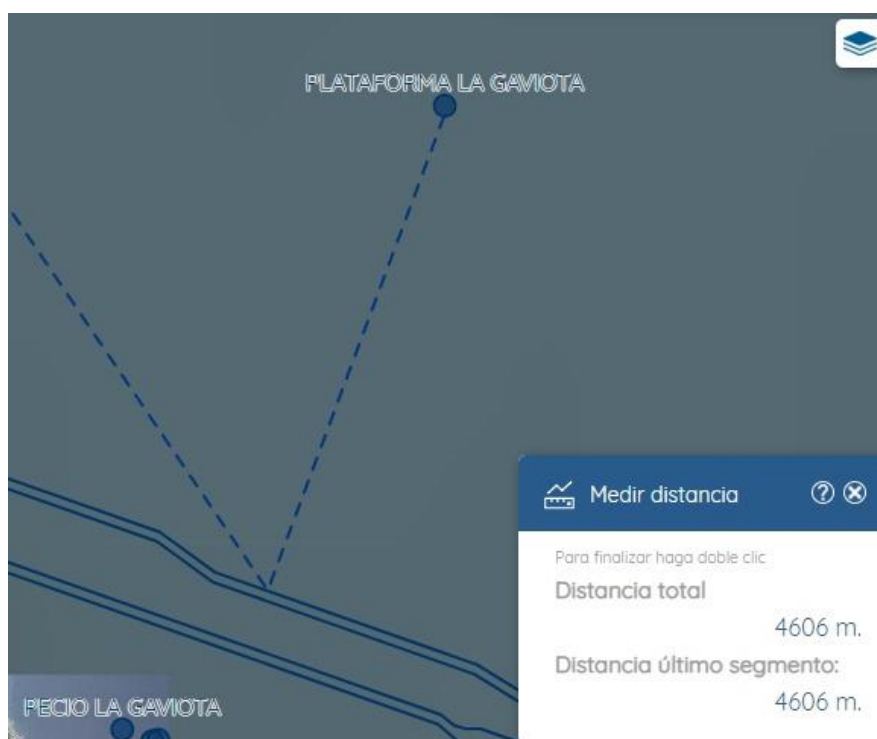
**Figura 16. Situación de la plataforma La Gaviota respecto al cableado. Fuente GeoEuskadi con añadido del autor.**

Además de los restos ya indicados, hay que indicar que el recorrido pasa por encima del trazado del gaseoducto de la plataforma La Gaviota. Ésta, si bien se encuentra a una distancia considerable del trazado (más de 4500 metros) presenta una zona de exclusión por lo que esto habrá de ser tenido en cuenta a la hora de diseñar el trazado. En caso de que éste se modifique y la rodee hacia el norte de la misma, habrá que tener presente que se encuentra ahí el yacimiento PLA 17 y, por tanto, habrá que comprobar la distancia a la que el trazado se sitúa respecto a este yacimiento.
